## LA *Vespa* 125 del 1953/'54

“VESPA 125 I° SERIE – VM1T/VM2T (1953-1954) Numero di esemplari prodotti VM1T: 84.870 VM2T: 90.144”

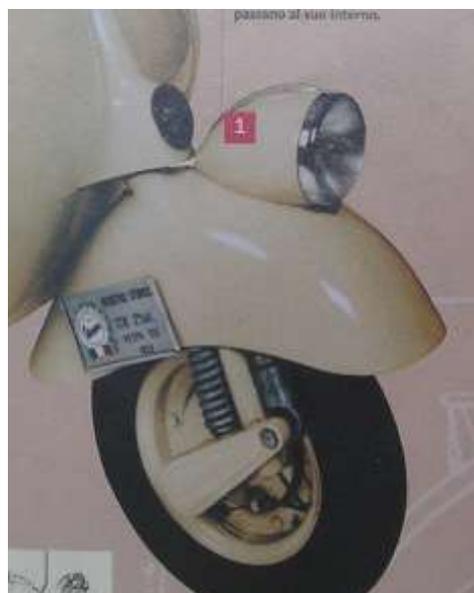
“L'immagine mette in primo piano il nuovo fanale anteriore da 105 mm di diametro (il precedente era da 95 mm), che aumenta la visibilità nella marcia notturna.

Diverso anche il comando delle luci; l'interruttore adesso è completamente in plastica, di colore grigio e reca sul coperchio la scritta Vespa.

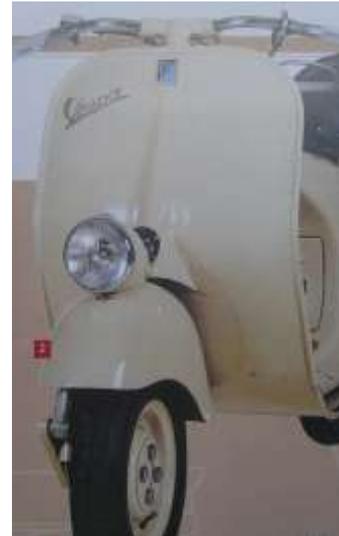
La vista anteriore dello scooter, mette in risalto il nuovo rinforzo applicato al centro dello scudo, realizzato in lamiera di acciaio.

Lo stemma Piaggio in centro e la scritta Vespa, a lato, sono gli stessi del modello precedente; cambia invece il clacson che non ha più la vite di registri in centro.

Nuove anche le forme delle sacche laterali, che rimangono in alluminio, così come il parafrangente anteriore ed il fanale costruito dalla Siem con diametro maggiorato.

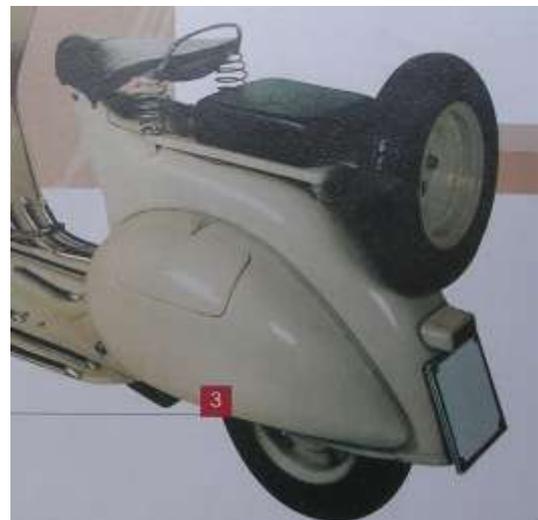
La pedana poggiapiedi è rifinita molto bene, come lo era nel modello del '52.

Cambiano solamente i terminali in alluminio che adesso sono completamente lisci sopra.

Il fanalino posteriore è quello montato sulle ultime Vespa del '52 prodotte e sarà utilizzato sino alla fine del 1953.

La ruota di scorta sulla Vespa della foto, era un accessorio a pagamento.

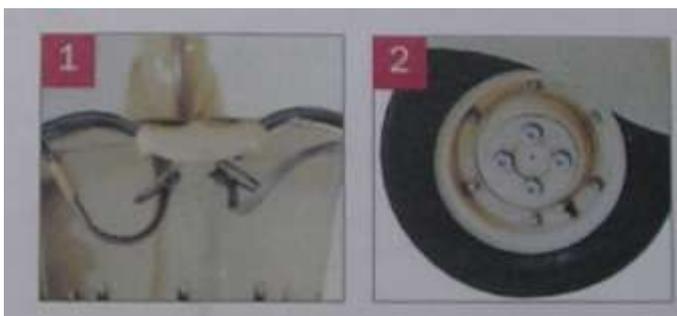
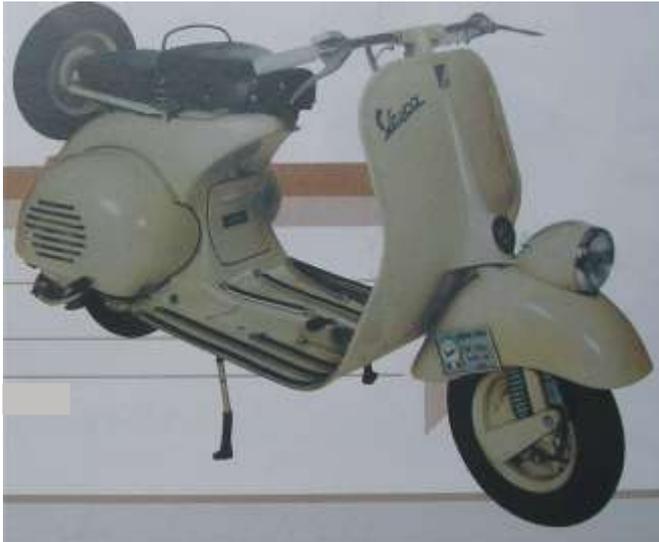
Nel particolare 1) è evidente il lavoro da certosini fatto dai tecnici di Pontedera per migliorare l'estetica e la funzionalità del manubrio. Il supporto adesso è verniciato in tinta con la carrozzeria.

Nel particolare 2) si evidenzia la ruota: sono da sempre state uno dei

punti di forza della Vespa. La loro intercambiabilità e la facilità di smontaggio dal veicolo, erano uno dei motivi più convincenti al momento dell'acquisto.

Sempre dal particolare 1) è possibile notare il posto di guida: è notevole la modifica apportata al manubrio, all'interno del quale adesso passano i fili della frizione e del freno anteriore.

Anche le leve del freno e della frizione sono state ridisegnate; il manubrio appare molto più pulito ed elegante.
